**ПАСПОРТ ДОСТУПНОСТИ**  
**объекта социальной инфраструктуры (ОСИ)**  
**№ 3/2019**

**АКТ ОБСЛЕДОВАНИЯ  
объекта социальной инфраструктуры  
К ПАСПОРТУ ДОСТУПНОСТИ ОСИ  
№ 3/2019**

1.1. Наименование (вид) объекта Общежитие

1.2. Адрес объекта Республика Татарстан, г. Казань, Горсоветская, д. 2а

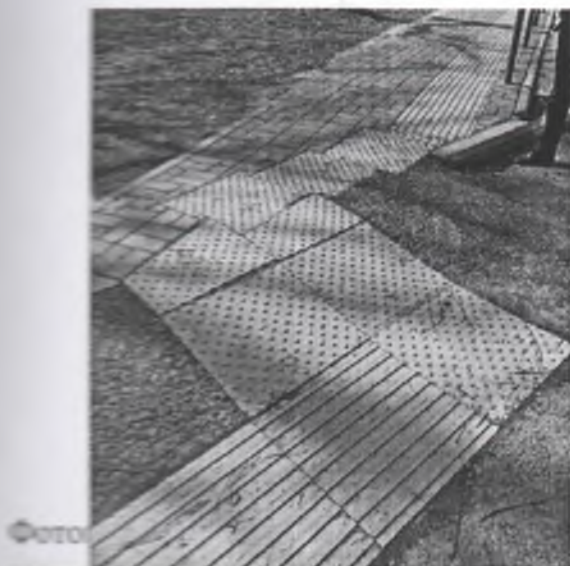
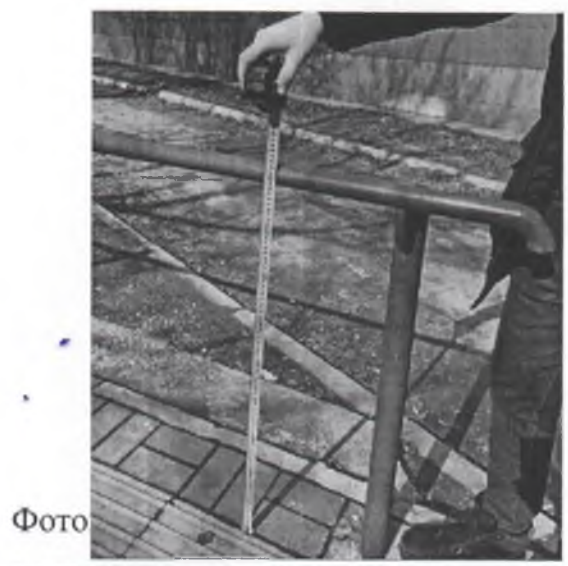
| № п/п | Наименование функционально-планировочного элемента | Наличие элемента | | Выявленные нарушения и замечания | | Работы по адаптации объектов | |
|---|---|---|---|---|---|---|---|
| 1.2 | Путь (пути) движения на территории | есть | 1, 2 | На пути движения по тротуару имеется съезд с углом наклона, не соответствующим требованиям доступности. Наружные тактильно-контрастные указатели на съезде не соответствуют требованиям доступности. Поручень на пути движения по тротуару обрывается, необходимо закруглить окончания поручня. | К,О | Привести в соответствие с пунктами СП 59.13330.2016: 5.1.18<br><br>ГОСТ Р 52875-2018 | Текущий ремонт |

Комментарий к заключению: при проведении текущего ремонта необходимо привести в соответствие наружные тактильные указатели по ГОСТУ Р 52875-2018 (вступил в действие 01.07.2019г.).

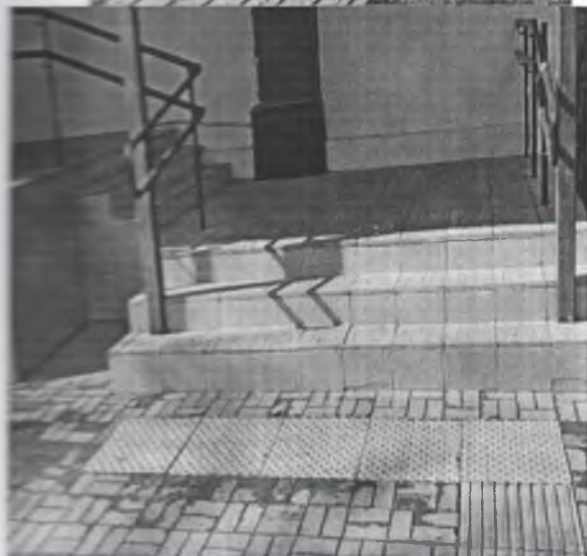
Фотография 3

| № п/п | Наименование функционально-планировочного элемента | Наличие элемента | | Выявленные нарушения и замечания | | Работы по адаптации объектов | |
|---|---|---|---|---|---|---|---|
| 2.1 | Лестница (наружная) | есть | 3, 4, 5, 6, 7, 8 | Конструкция лестницы не соответствует требованиям доступности (высота подступенков различная: 20см и 17см, 14см, 16 см). Поручни на лестнице упираются в стену с правой стороны. Заужено расстояние между опорным столбом и поручнем 3 см., что является травмоопасным. Поручни не выходят на горизонт 30 см.<br>Не обозначены края первой и последней ступени лестницы контрастным цветом, отсутствует бортик у края лестницы. Отсутствуют предупреждающие тактильно-контрастные указатели перед верхней ступени лестницы. | О, С, Г | Привести в соответствие с пунктами СП 59.13330.2016:<br>5.1.12<br>5.1.10<br>6.2.8<br>6.2.11<br>6.2.12 | Текущий ремонт |

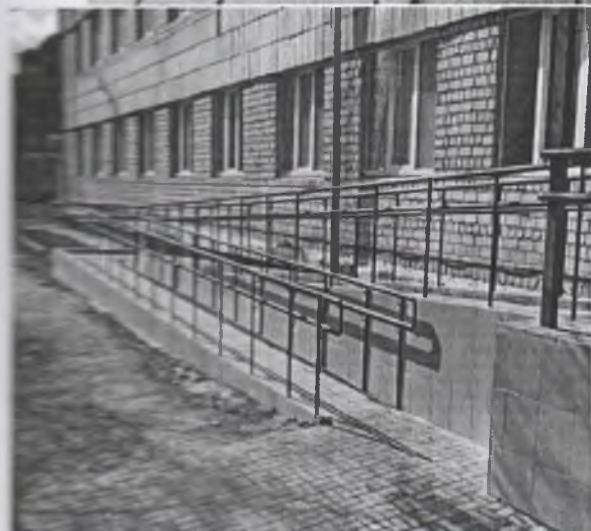
Фотография 9

| № п/п | Наименование функционально-планировочного элемента | Наличие элемента | | Выявленные нарушения и замечания | | Работы по адаптации объектов | |
|---|---|---|---|---|---|---|---|
| 2.2 | Пандус (наружный) | есть | 9 | нет | нет | нет | нет |
